# 地盤調査報告書

ケイアイスター不動産 株式会社

KIS八王子市台町1-6

株式会社 GIR

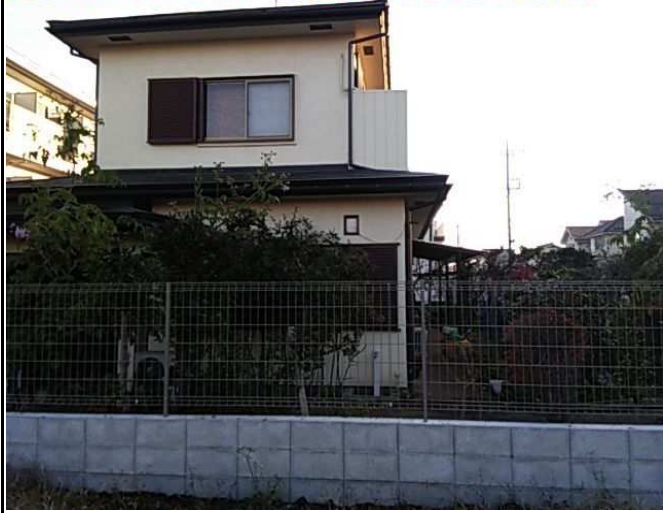
| <p>東側状況1</p> <p>N3538.9804 E13919.2624<br/>(N35° 38' 58.82" E139° 19' 15.74")</p> | <p>東側状況2</p> <p>N3538.9817 E13919.2648<br/>(N35° 38' 58.9" E139° 19' 15.89")</p> |

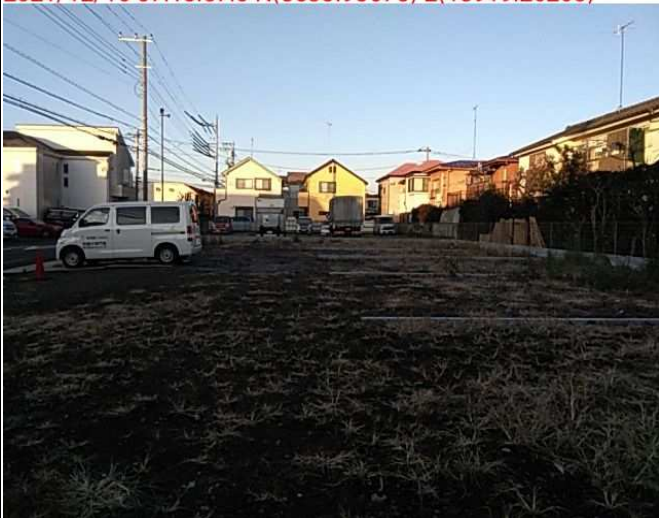
| 西側状況1 | 西側状況2 |

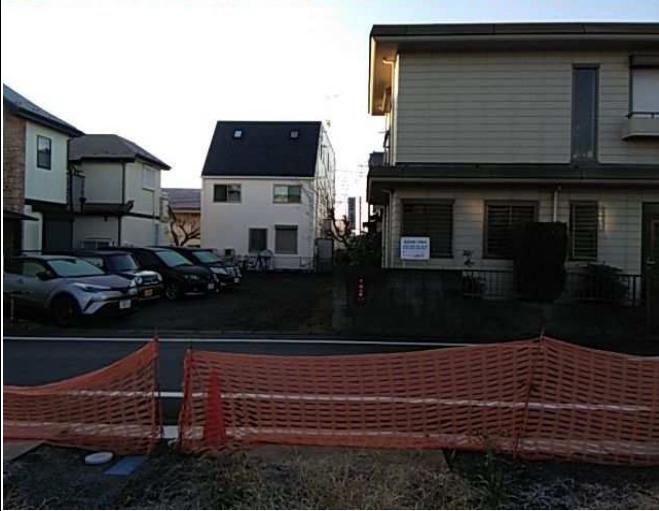
| 南側状況1 | 南側状況2 |

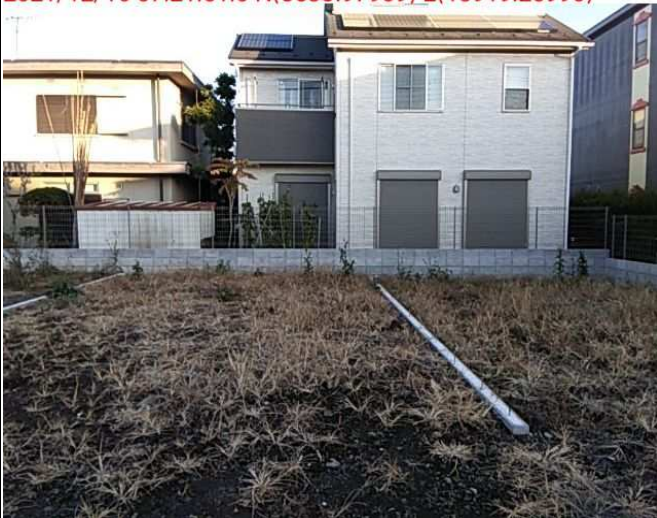
| 北側状況1 | 北側状況2 |

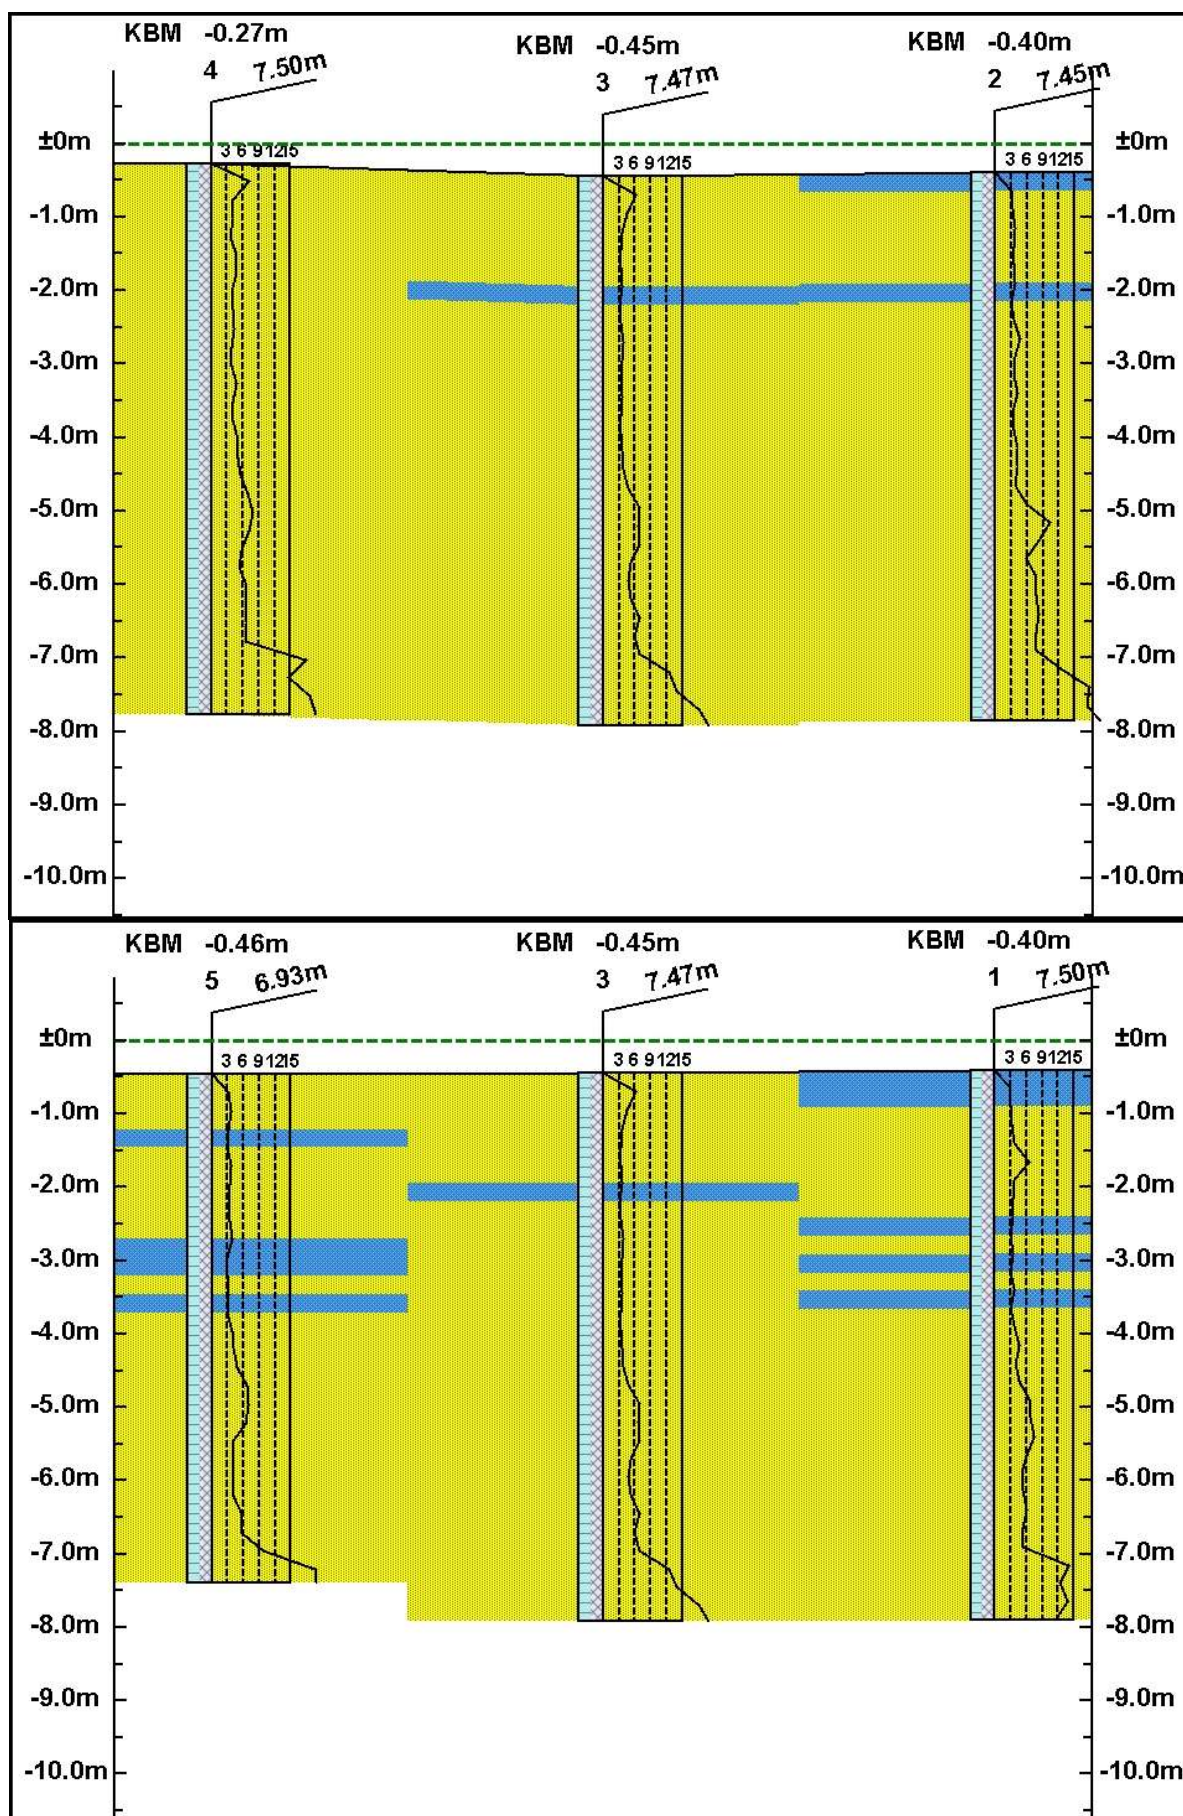
推定断面図

当調査地は土地条件図により「台地」上に位置していることを確認しております。  
全測点を比較した際、主に回転層であり均一な層が形成されていることから、比較的安定している地盤であると推測されます。その結果、建物荷重による不同沈下の可能性は低いと思われます。  
よって、当調査地は根入れ後、十分な転圧を施した後の『ベタ基礎仕様』で対応可能と思われます。
