# 建物チェック&サポート サービス

## 適用判定報告書

HOME  
INSPECTION  
REPORT

建物状況調査報告書

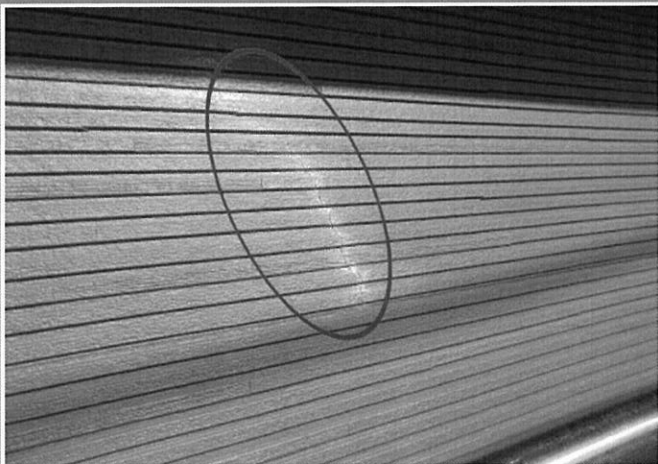
| 番号 | 1 | 劣化事象等 | あり | 評価 | △：詳細調査をするべきと判断される |

| 番号 | 1 | 劣化事象等 | あり | 評価 | △：詳細調査をするべきと判断される |
|---|---|---|---|---|---|
| | | | | 部位 | 外壁 |
| | | | | 場所 | 浴室南側開口上部ベランダ側 |
| | | | | 着眼点 | 下地材まで到達するひび割れ、欠損、浮き、はらみ又は剥落 |
| | | | | 備考 | 外壁にひび割れ<br>※サイディング表面で補修されていますが、ひび割れが見られます。 |

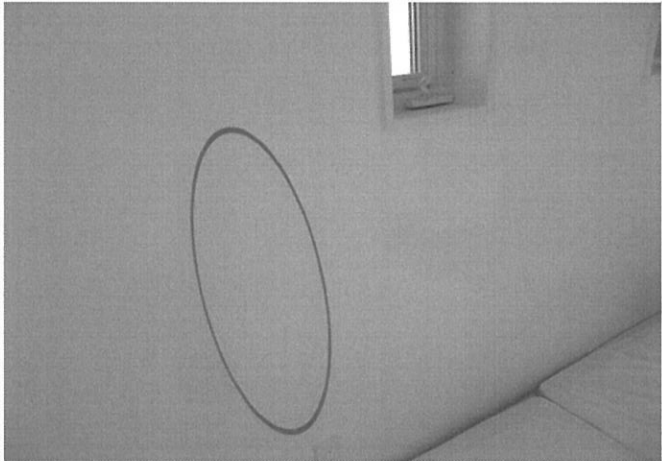
| 番号 | 2 | 劣化事象等 | — | 評価 | 参考を知っておいて欲しい内容 |

| 番号 | 2 | 劣化事象等 | — | 評価 | 参考を知っておいて欲しい内容 |
|---|---|---|---|---|---|
| | | | | 部位 | 内壁 |
| | | | | 場所 | 洋室1西側 他 |
| | | | | 備考 | 内壁にクロスの切れ(複数)<br>※ボード下地継ぎ目部でクロスが切れています。 |

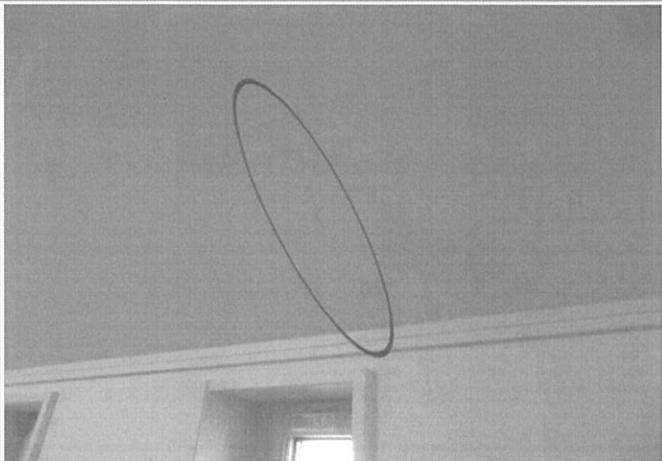
| 番号 | 3 | 劣化事象等 | — | 評価 | 参考を知っておいて欲しい内容 |

| 番号 | 3 | 劣化事象等 | — | 評価 | 参考を知っておいて欲しい内容 |
|---|---|---|---|---|---|
| | | | | 部位 | 天井 |
| | | | | 場所 | 洋室2北側 |
| | | | | 備考 | 天井にクロスの切れ<br>※ボード下地継ぎ目部でクロスが切れています。 |

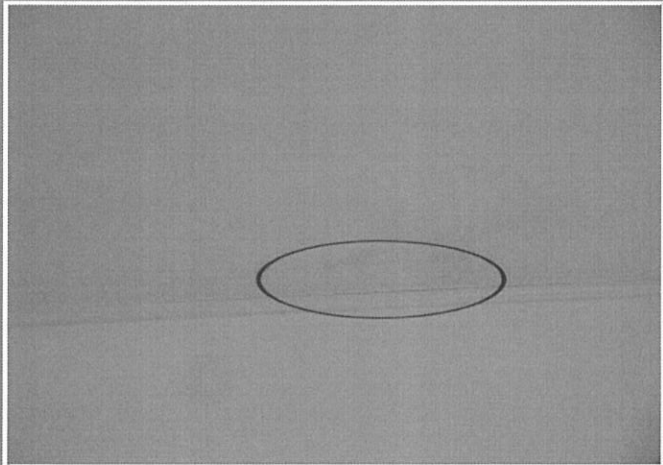
| 番号 | 4 | 劣化事象等 | あり | 評 価 | △：詳細調査をするべきと判断される |

| 部分 | 部位 | 目視範囲 | 指摘事象 | 劣化事象等 | | |
|---|---|---|---|---|---|---|
| | 天井 | ① | 雨漏り(水染み)の跡 | <input checked="" type="checkbox"/> | <input type="checkbox"/> | △ |

| 番号 | 4 | 劣化事象等 | あり | 評 価 | △：詳細調査をするべきと判断される |
|---|---|---|---|---|---|
| | | | | 部 位 | 天井 |
| | | | | 場 所 | LDK東側 他 |
| | | | | 着眼点 | 雨漏り(水染み)の跡 |
