八王子市山田町 No 1 新築工事

表面波探査法による地盤調査報告書

令和5年6月

(株) 美装

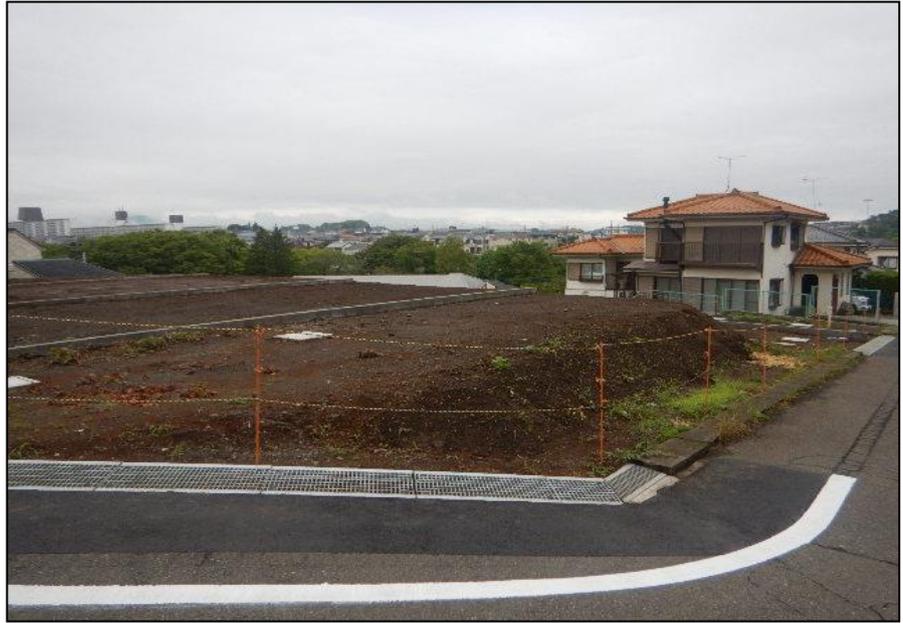
敷地全景

4 m	94			119	102		
		97	124				
突き棒の貫入量		60cm	50cm	50cm	55cm	50cm	cm	
備 考								
特記： 本調査地は山の中腹に位置した造成更地です。 各測点の支持力は上記のとおりです。
