# 地盤調査報告書

3966八王子市櫛田町7期15棟 1号棟

タクトホーム株式会社 多摩店

# 調 査 概 要

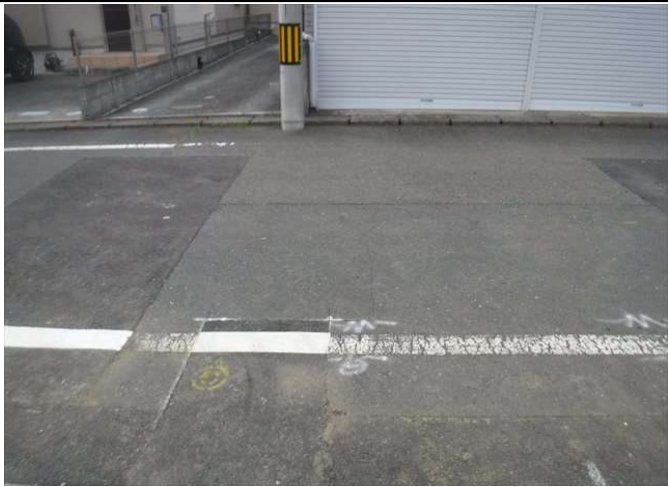
| | 異常 | 有 | 種別 | <input type="checkbox"/> 家屋( <input type="checkbox"/> 基礎 <input type="checkbox"/> 外壁 <input type="checkbox"/> 建物全体   ) <input type="checkbox"/> 擁壁 <input type="checkbox"/> 法面 <input type="checkbox"/> 土留<br><input checked="" type="checkbox"/> 路面 <input type="checkbox"/> その他(        ) | |
| | | | 状況 | <input type="checkbox"/> 傾斜 <input checked="" type="checkbox"/> 亀裂 <input type="checkbox"/> 波打ち <input type="checkbox"/> 陥没 <input type="checkbox"/> たわみ・はらみ <input type="checkbox"/> ズレ<br><input type="checkbox"/> その他(        ) | |

| 水道 | 北側道路亀裂 |
