八王子市山田町 No 1 新築工事

表面波探査法による地盤調査報告書

令和5年6月

(株) 美装

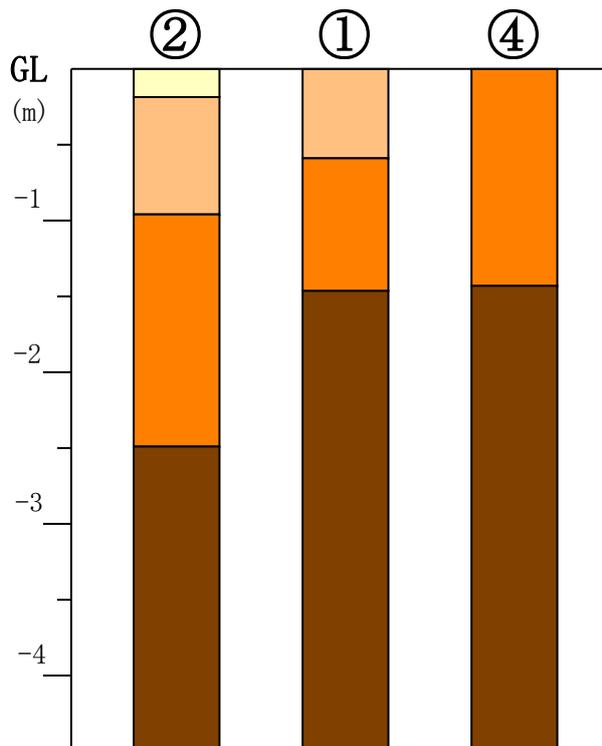
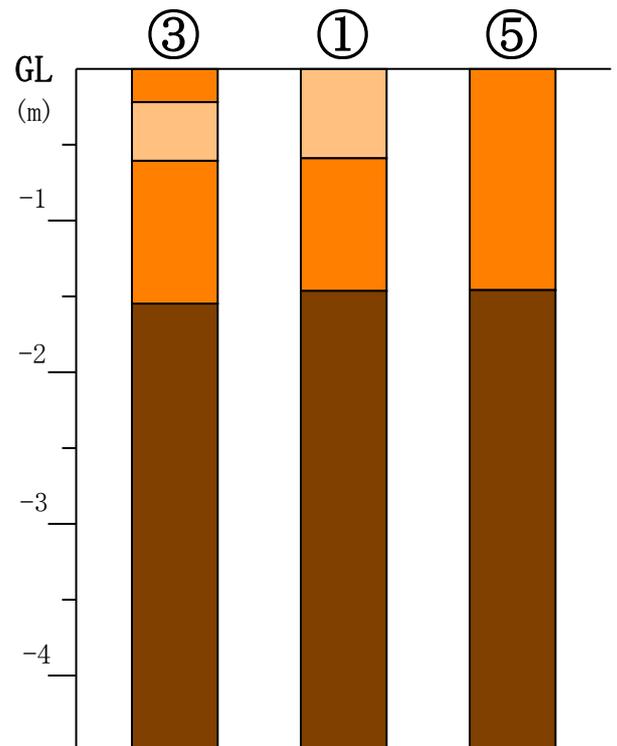
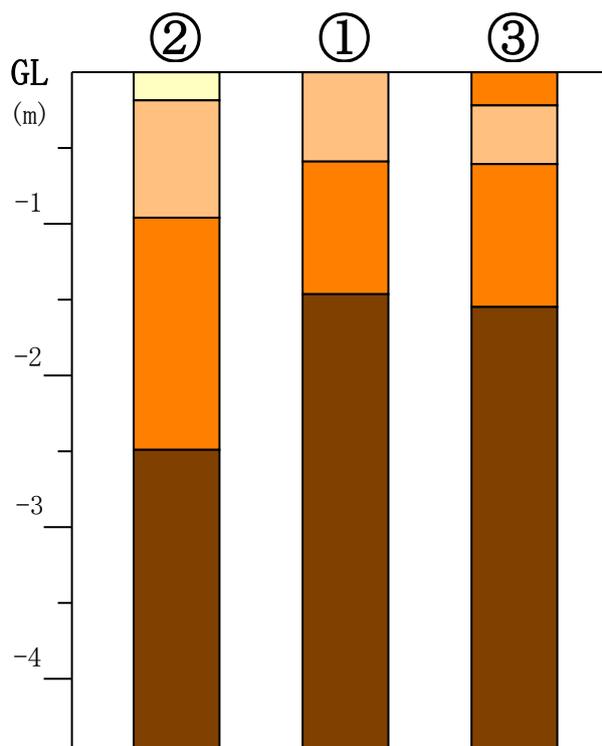
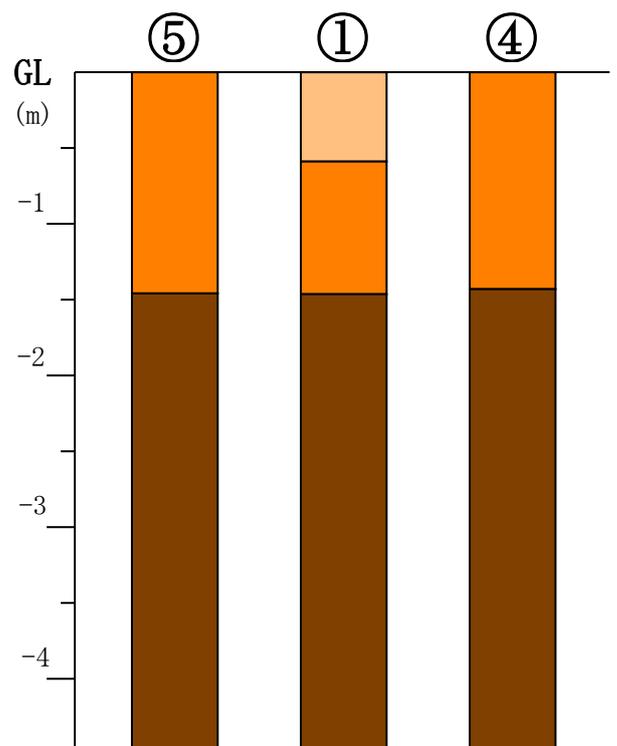
支 持 力 別 推 定 断 面 図

4 m	94			119	102		
		97	124				
突き棒の貫入量		60cm	50cm	50cm	55cm	50cm	cm	
備 考								
特記： 本調査地は山の中腹に位置した造成更地です。 各測点の支持力は上記のとおりです。

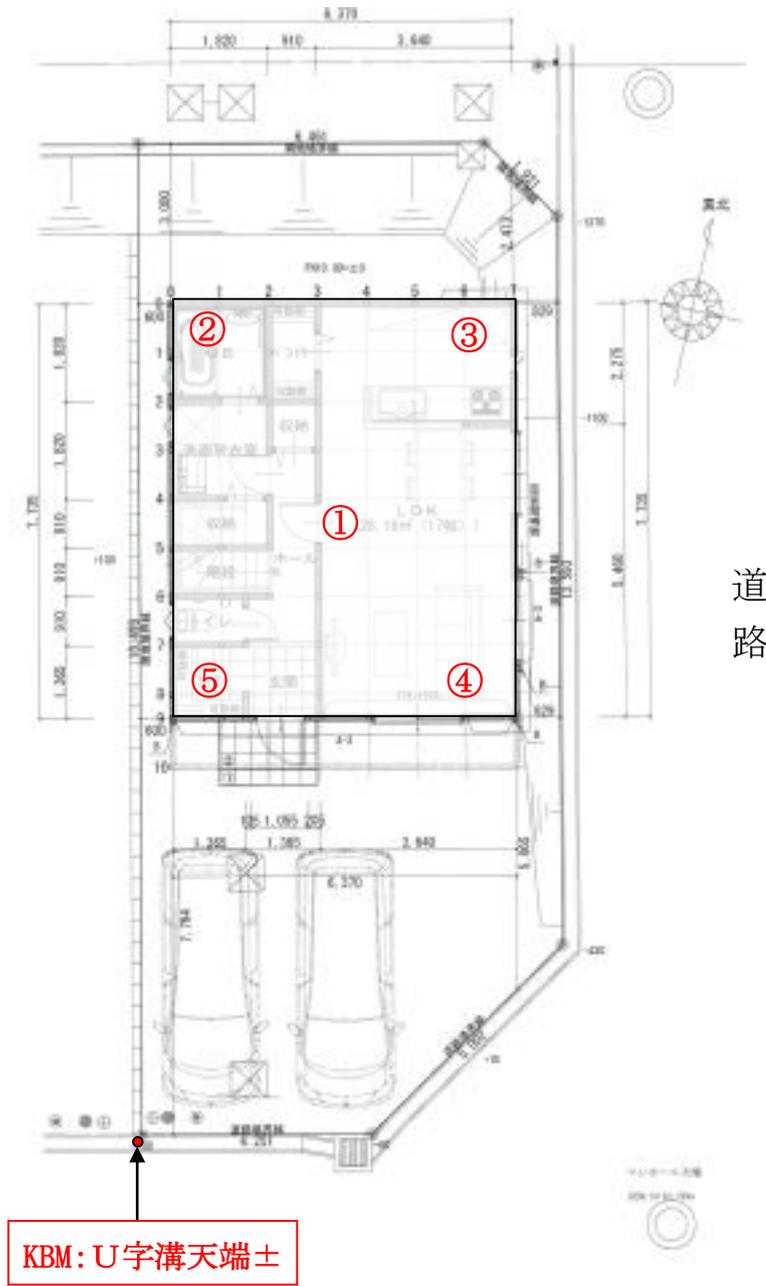
【 調査配置図 】

測点レベル	
①	KBM-230
②	KBM-240
③	KBM-1290
④	KBM-870
⑤	KBM-190
